TÜRKİYE'NİN DÜNYA MİRAS ALANLARI

Koruma ve Yönetimde
GÜNCEL DURUM

UNESCO Türkiye Milli Komisyonu
Somut Kültürel Miras İhtisas Komitesi

Doç.Dr. Neriman Şahin GÜÇHAN
Mimarlık Bölümü ODTÜ

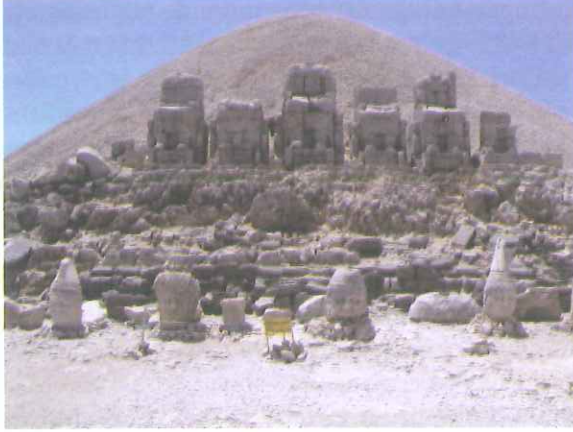
Fotoğraf-1: Nemrut Dağı Tümülsü'ü ve Doğu Terası'ndaki heykeller

Doğu ve batı teraslar, terasların topografik özelliklerine göre farklılaşmakla birlikte temel elemanlar itibarıyla, benzer şekilde düzenlenmişlerdir. Her iki terasta Tümülüs'e sırtını vermiş şekilde duran, kireçtaşından yapılmış beş tane tanrı heykeli ile her iki başta birer çift olmak üzere, koruyucu aslan ve kartal heykellerinden oluşan heykeller dizisi (toplam 9 adet) konumlanmıştır. Heykellerin dizilimi ve özellikleri, bazı farklılıklar göstermekle birlikte benzer şekilde olup, genellikle toplam 8-9 metre yükseklikte ve başlar tek başına, *tiaralar* da olmak üzere, 2,5-3,5 m yüksekliktedirler. Tanrıların dizilimi soldan sağa sırayla: Antiochus, Kommagene, Zeus, Apollo ve Herakles şeklindedir. Figürler tahta oturmuş biçimde şekillendirilmiş, ayakları bir taburenin üstünde durmaktadır. Heykel dizisinin iki ucunda birer kartal ve aslandan oluşan koruyucu hayvan figürleri yer almaktadır. Heykeller masif, geometrik, detaysız formlardan oluşmaktadır. Büyük taş bloklarının kuru duvar tekniği ile üst üste konulmasıyla inşa edilmişlerdir. Heykel dizisinin arkasında, her iki terasta da birbirine eş olan, Antiochus'un vasiyetini bildirdiği yazıt (*nomos*) yer

almaktadır. Ayrıca, her iki terasta Antiochus'un Pers ve Makedon atalarını gösteren, kumtaşından yapılmış rölyef dizileri bulunur. Batı terasta, atalar dizi ve kaideleri tanrı heykel dizisinin karşısında, batıda ve güneydoğuda olmak üzere iki aks üzerinde yer almaktadır. Daha geniş olan doğu terasta ise kolosal heykel dizisine dik olarak, terasın kuzey ve güney çeperlerinde bulunurlar. Doğu terasta ayrıca, heykel dizisinin tam karşısında kumtaşından, Goell (Sanders, 1996) tarafından basamaklı piramit olarak tanımlanan, kare biçiminde bir sunak yer almaktadır.

Doğu teras yaklaşık 21x26 metre boyutların iken; batı terası yaklaşık 50x30 metredir. Daha dar olan Batı terasın batı kenarı, L şeklinde bir istinat duvarıyla genişletilmiştir. Doğu terasın tabanı Batı terastan 11 metre daha yüksekte yer almaktadır. Tümülsü'ün yüksekliği ise bu terastan itibaren 50 metreye ulaşmaktadır. Oldukça dar bir dikdörtgen biçiminde olan Kuzey terasta ise sadece çizgisel şekilde, güneybatı-kuzeydoğu doğrultusunda uzanan kumtaşı *stel* dizisinin kaideleri gözlemlenmektedir. Bu teras yaklaşık 86 metre uzunluğunda; 0,83-0,90 m genişliğinde ve 0,33-0,40 m yüksekliğindedir. Toplam 42 *stel* ve 57 kaide bulunmaktadır. Bitişik giden kaide sırasında iki açıklık vardır. *Stellerde* herhangi bir kabartma ya da yazıt bulunmamaktadır. Kuzey teras *stellerinin* bu niteliğini Osman Hamdi ve Şahin gibi araştırmacılar, anıtın tamamlanmış olduğu şeklinde yorumlamışlardır.

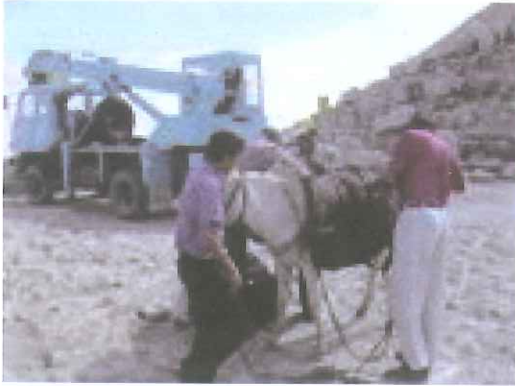
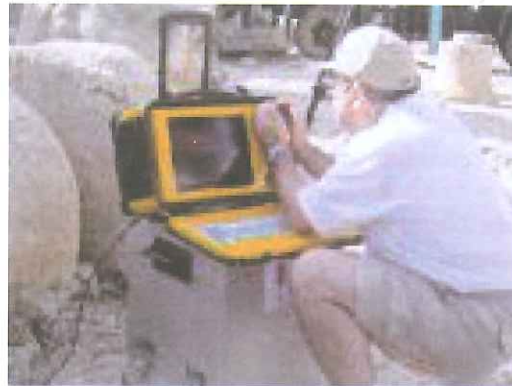
Fotoğraf-3 ve 4: D Lazer Callidus kullanılıyor (http://www.nemrud.nl/tr/nw_tekst1.asp, 22-8-2001)

Bu izne dayanarak Brijder’in başkanlığında ekip 14 Temmuz 2001’den itibaren alanda aktif olarak çalışırlar (<http://www.nemrud.nl>, bkz. bölüm “günlüğü”). 2001 yılında Nemrut’la ilgili Alan Bilgi Sistemi (Site Information System-SIS) kurmak üzere belgeleme çalışmaları yapılır. Belgelemede CALLIDUS precision systems GmbH şirketinin (<http://www.callidus.de/t3d/index.php?id=18&L=1>) desteği ile Callidus marka 3B lazer tarama tekniği kullanılmıştır (Fotoğraf-3 ve 4).

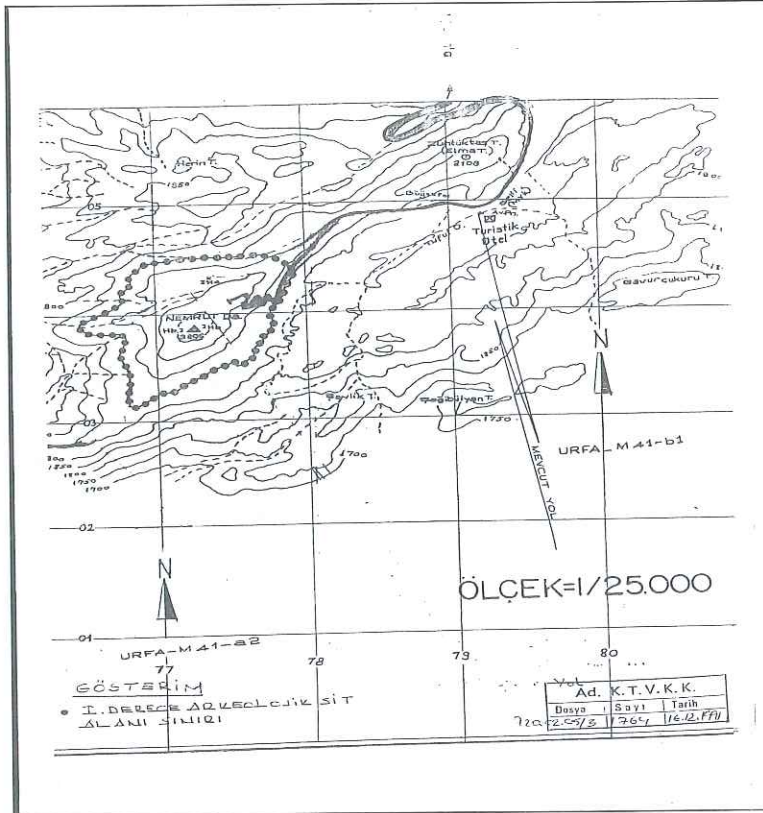
Şekil-4: Dünya Miras Alanı sınırı (1. derece arkeolojik sit alanı sınırı)

Nemrut Dağı Tümülsü 1987 yılında, 2863 sayılı yasaya göre, 13.03.1986 tarihinde Taşınmaz Kültür ve Tabiat Varlıkları Yüksek Kurulu'nun 2036 sayılı kararı ile **1. Derece Arkeolojik Sit Alanı** olarak belirlenmiş, Nemrut'la birlikte başka sit alanlarını da içeren 13.850 hektarlık bölge 7.12.1988 tarihinde Bakanlar Kurulu Kararı (karar no: 88/ 13 572), 2873 sayılı yasaya Bakanlar Kurulu Kararı ile Milli Park olarak ilan edilmiştir (RGS: 20052, RGT: 17 Ocak 1989). Böylece Dünya Miras Alanı'nın sınırları belirlenmiştir (Şekil-4).

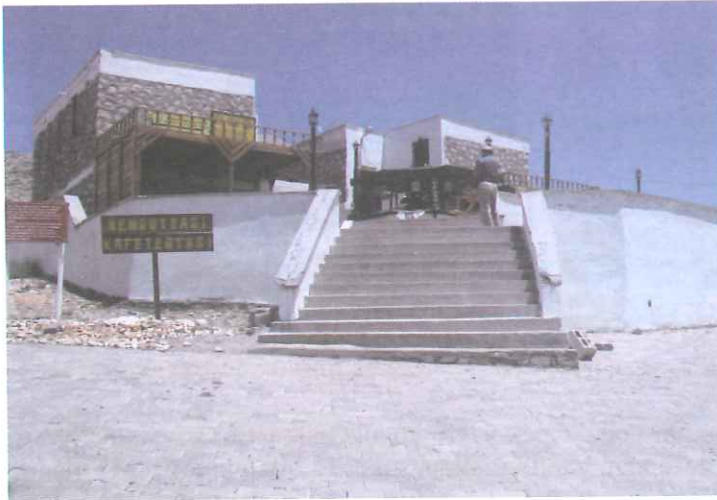
Fotoğraf-6: Nemrut Dağı'ndaki kafeterya

Milli Parkın giriş kesiminde hizmet birimlerinin olduğu alanda otopark, kafeterya, hediyelik eşya satış birimi, jandarma karakolu bulunmaktadır. Burada Nemrut Dağı ile ilgili kitap, broşür, CD, DVD, hediyelik eşya satışı yapılmaktadır (Fotoğraf-6). Bu alandaki olanaklar ziyaretçiler için yeterli düzeydedir.

Kafeterya: Tümülüs'e Kâhta yönünden yaklaşılacak yolun sonunda, araçların son durak noktası olan otopark alanının kuzeyinde bulunan mevcut kafeterya çok uzak mesafeden algılanmaktadır. Bu yapı, konum ve mimarisi ile alanın algısını zedelemekte olup, mimari programı açısından yetersizdir.

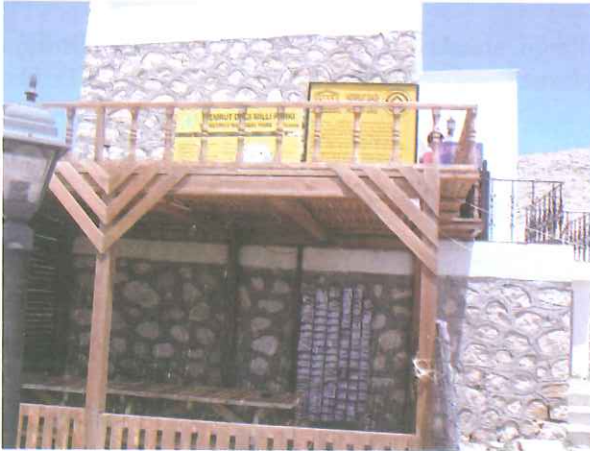
Fotoğraf-7: Kafeteryadaki bilgilendirme levhaları ve konumu

Milli Park'ın giriş kapılarında da böyle bir bilgi ya da işaret bulunmamaktadır. Yalnızca kafeteryanın bulunduğu alandaki duvarda Nemrut Dağı'nın 1987 yılında UNESCO Dünya Mirası Listesi'ne alındığını belirten ve buraya ait Türkçe ve İngilizce çok kısa bilgi içeren bir levha bulunmaktadır. Bu levhanın yanına bir de Milli Park'ın bir haritası konulmuştur. Ancak her iki levha da görülebilen yerde değildir. Bunların görülebilmesi için kafeteryanın balkonuna çıkmak gerekmektedir. Burada da görsel bakımdan iyi bir sergileme bulunmayıp, levhalar yere yerleştirilmiş ayrıca, önlerine banklar konulmuştur (Fotoğraf-7 ve 8). Gerek kafeteryanın bulunduğu alanda gerekse Tümüls'ün olduğu kesimde ziyaretçileri bilgilendirmeye yönelik görselliğin ön planda olduğu levhalar bulunmamaktadır.

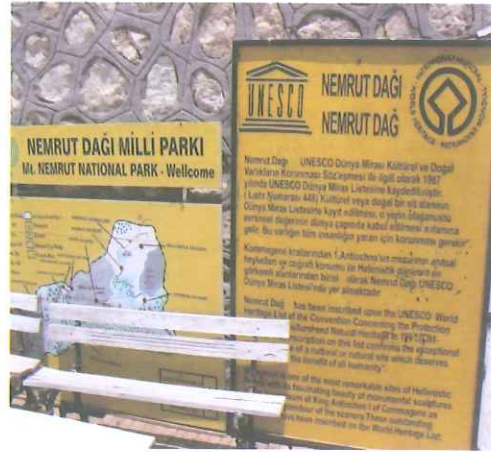
Fotoğraf-8: Bilgilendirme levhalarının sunum biçimi

Tümüls'ün üzerinde eserlere zarar verilmesini engellemek üzere koyulmuş bazı uyarı panoları vardır. Bu panoların hemen hepsi malzeme ve konum açısından niteliksiz olup, sunduğu bilginin içeriği ve alanın doğru sunumu ile kontrolü açısından yetersizdir.

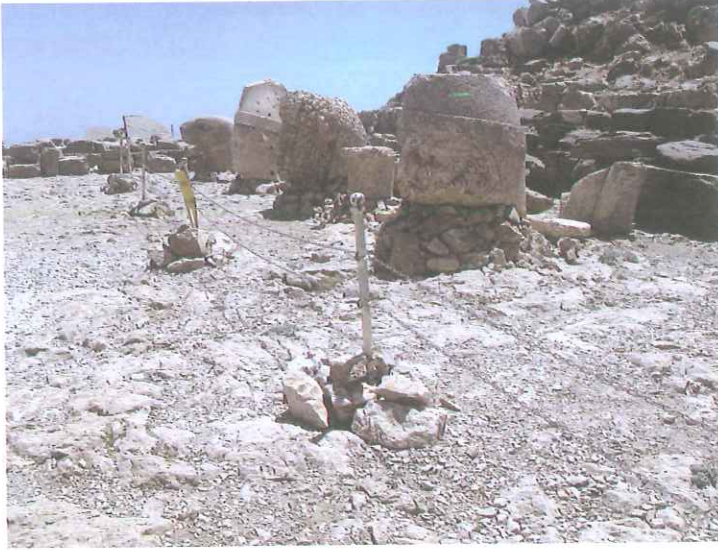
Fotoğraf-9: Zincirli bariyerler

Tümülüs teraslarına, eserlerin bulunduğu alana ziyaretçi geçişini engellemek amacı ile zincirli bariyerler yerleştirilmiştir. Malzeme, tasarım ve işçilikleri nedeniyle işlevlerini yerine getiremeyen zincirli bariyerler, görsel kirlilik yaratmakta; bazı noktalarda montajı sağlam olmadığı için de eserlere dokunarak zedelemektedir (Fotoğraf-9). Alana gelen ziyaretçilerin sınırsız ve tanımsız biçimde dolaşmaları (eserlerin, Tümülüs'ün üzerine çıkmaları vb.) eserlere ciddi şekilde zarar vermektedir.

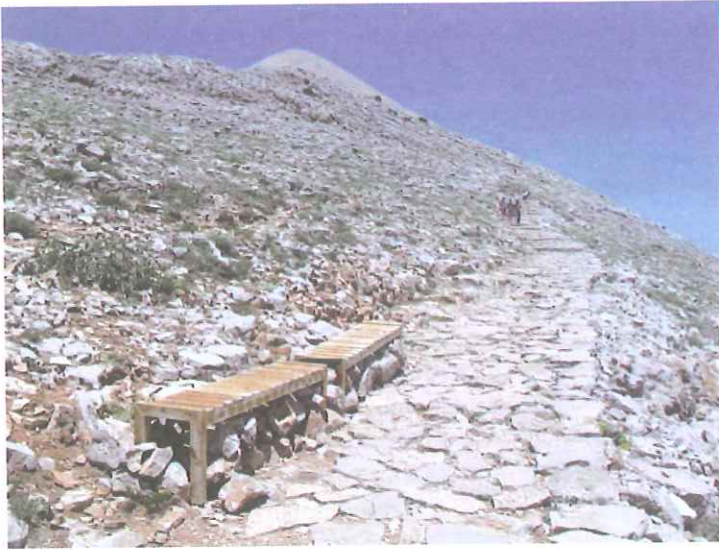
Fotoğraf-10: Güzergâh boyunca yerleştirilen banklar

Alana tırmanan ziyaretçilerin güzergâh boyunca dinlenebilmelerine olanak sağlamak amacı ile Milli Park Müdürlüğü'nün önerisi ile bu güzergâhlara bir kaç tane ahşap oturma bankı yerleştirilmiştir. İşlevsel açıdan çok gerekli olan bu banklar tasarım ve işçilik açısından niteliksiz olup, yerleştirilirken zemine sağlam oturtulmamıştır (Fotoğraf-10).

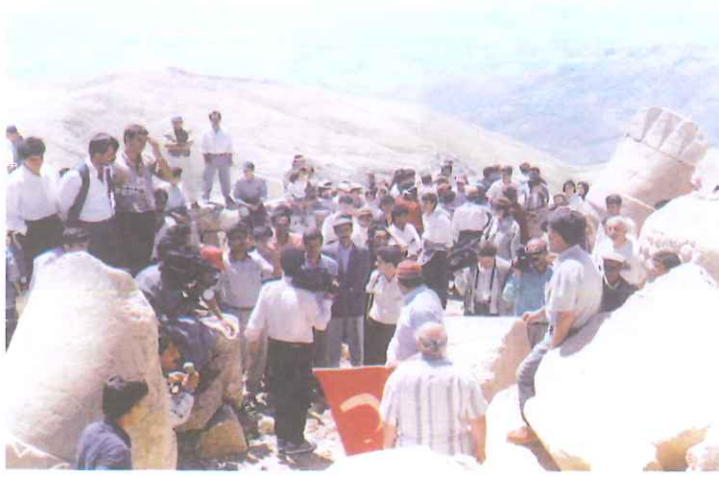
Fotoğraf-11: Nemrut Dağı Kommagene Festivali

Alanda her yıl gerçekleştirilen geniş katılımlı festival sırasında, tüm alana yayılan ziyaretçiler eserlere ve çevreye ciddi zararlar vermektedir. Alanda çok sayıda katılımcıyla bu tür organizasyonların gerçekleştirilmesi tarihi eserler açısından önemli riskler içermektedir (Fotoğraf-11).

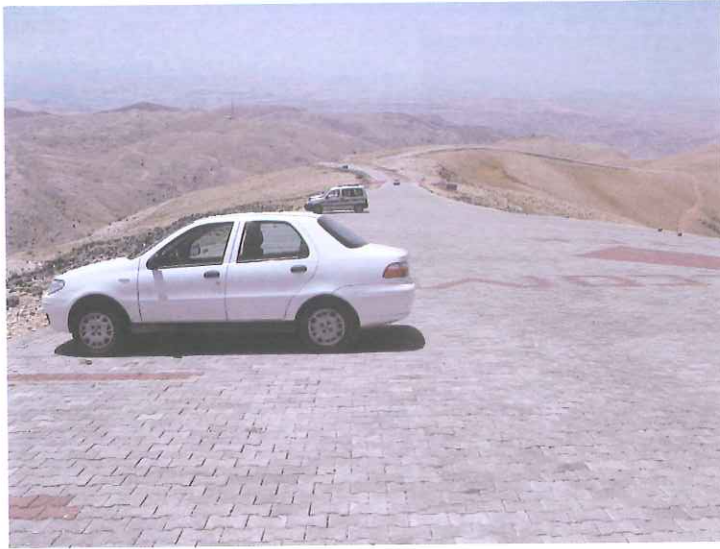
Fotoğraf-12: Beton parke ile kaplanan yol

Adıyaman Yönünde var olan Kafeterya'ya kadar ulaşan Beton Parke Araç Yolu: Bölgenin iklim koşullarına uygun olmayan malzeme ile kaplanmış olup; renk ve doku açısından doğal çevreyle uyumsuzdur. Alana erişimi sağlayan ve kullanım değeri taşıyan, NDMP-UDGP'na uygun olarak gelişmiş olmakla birlikte özgününde granit parke taş kaplı olan bu yol, 2006 yılında beton parke ile kaplanmıştır (Fotoğraf-12).

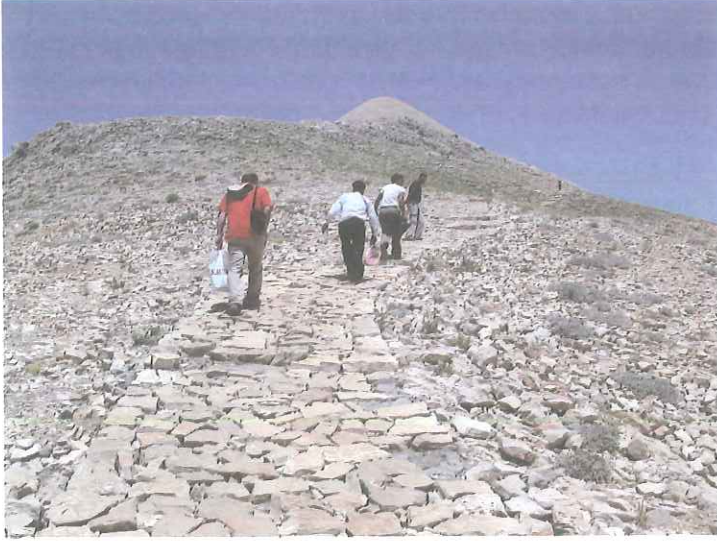
Fotoğraf-13: Doğu terasa çıkan yol

Kafeteryadan Tümülüs'e Ulaşan Taş Kaplı Yaya Yolları: Kafeteryadan Tümülüs'e erişen iki adet taş kaplı yaya yolu bulunmaktadır. Bunlardan biri doğu terasa çıkış sağlamakta olup, daha eskidir ve katırla tırmanışa da daha uygundur. Batı terasa erişen taş kaplı yaya yolu ise, daha dik olmakla birlikte daha kısadır ve yayalarca tercih edilmektedir. 1983/84 yıllarında yapılmış olan bu yol güzergâhı kısmen bu yöndeki Kutsal Tören Yolu üzerinde geçmiştir. Var olan yaya yolları tarihi kaynaklardan gelen bilgilere göre Kutsal Tören Yolları ile örtüşmemekte olup; alanın ziyaretçilere doğru sunumu açısından sorun yaratmaktadır (Fotoğraf-13 ve 14).
